적외선 열화상 이미지 처리를 이용한 철도차량 주행장치의 이상 상태 평가

Condition Evaluation for Railway Running Units Using Infra-red Thermography

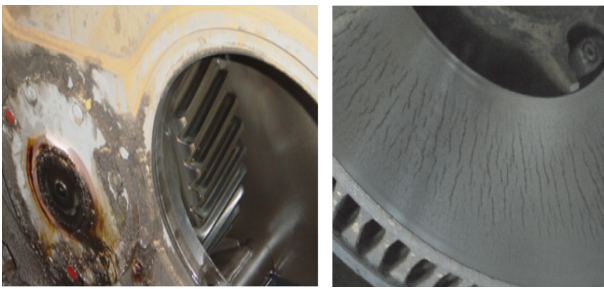
Fig. 1과 같이 철도차량의 회전 구동과 관련된 부분의 결함은 운행을 거듭할수록 손상 부위가 확대되어 대형 사고를 유발할 수 있기 때문에 이를 방지하기 위해 손상을 조기에 비파괴 진단할 수 있는 기술이 필요하다. 최근에 적외선 열화상 기법을 이용한 검사 기술이 철도 분야에도 점차적으로 확대 적용되고 있고 적외선 열화상 방법을 활용한 연구와 검사 시스템 개발이 증가하고 있다[1-7].

Fig. 1 Failures of driving gear box and brake disc

이와 같은 정상적인 제동 시 온도가 측정되는 경우와 반대로 비정상적으로 높은 제동디스크의 온도가 모니터링 되는 경우도 있었다[9]. Fig. 10에서와 같이 180°C의 제동디스크 마찰면 온도가 측정되었으며 제동실린더에 의한 완해명령이 다소 늦게 되면서 제동 마찰열이 충분히 냉각되지 않으면서 발생하는 온도로 생각된다. 특히 이러한 현상이 반복될 경우 Fig. 1에서와 보여준 바와 같이 제동디스크에서 표면 열균열이 발생할 수 있다.

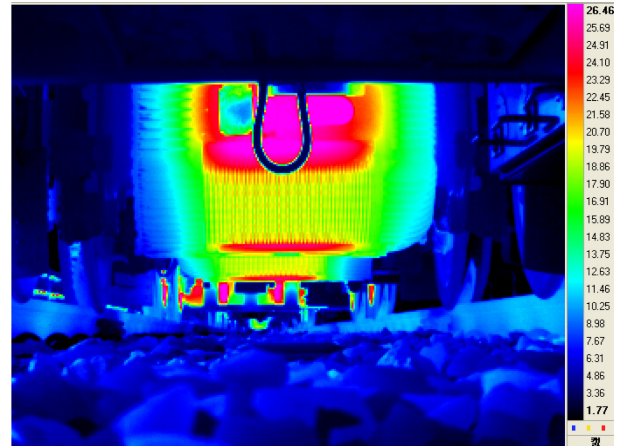
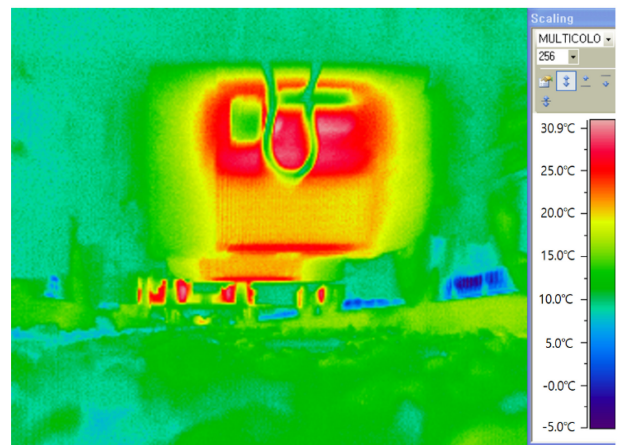
Fig. 5 Comparison for IR images at 50 km/h

Fig. 5는 차량 속도 50 km/h 시에 열화상 온도 이미지를 계속한 것이다. 진행되어 오는 차량의 전면을 측정한 경우에는 그림과 같이 전반적으로 큰 차이가 없는 것으로 나타났다. 차량속도 50 km/h에서 차량하부의 견인전동기를 측정한 이미지에서 냉각식의 경우에는 견인전동기, 차륜 및 레일 등이 명확하게 구분됨을 볼 수 있었다. 비냉각식의 경우에는 견인전동기, 차륜 및 레일 등이 명확하지는 않지만 일부 장치에서 발생한 온도분포를 계속하고 있다

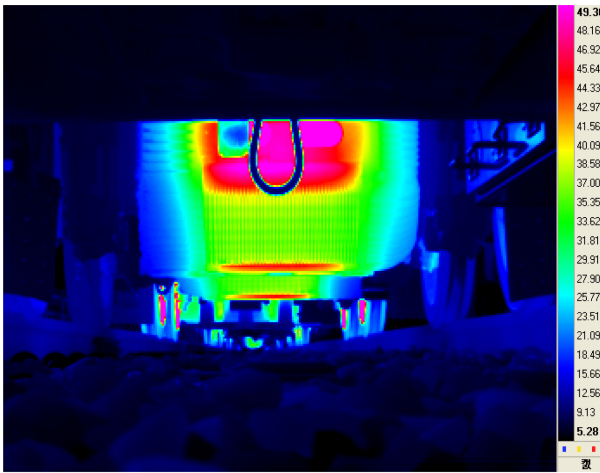
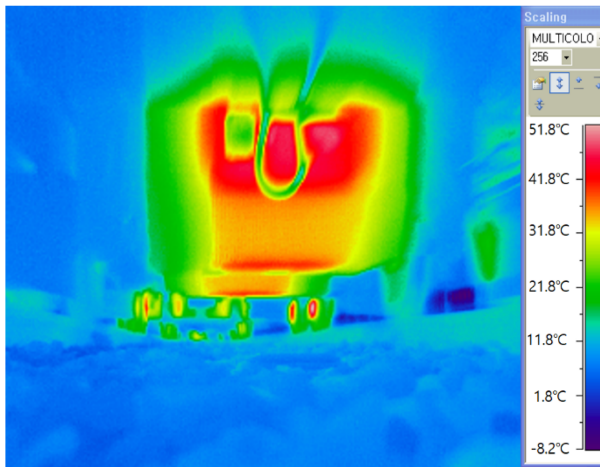
Fig. 6 Comparison for IR images at 75 km/h

Fig. 6은 차량속도 75 km/h에서 측정한 것으로 냉각식의 경우에는 모든 주행장치가 명확하게 구분이 되고 있지만, 비냉각식의

경우에는 구분이 어렵다. Fig. 7은 100 km/h에서의 견인전동기를 측정하는 것으로 비냉각식은 측정 대상부품의 구분이 명확하지 않다. 따라서, 정지해 있지 않고 운행 중인 차량의 하부 부품의 온도상태를 측정하는 결과 비냉각식은 50 km/h 이하 운행 속도 하에서 적용 가능하며, 그 이상의 주행속도에서는 냉각방식을 이용하여 측정할 수 있다

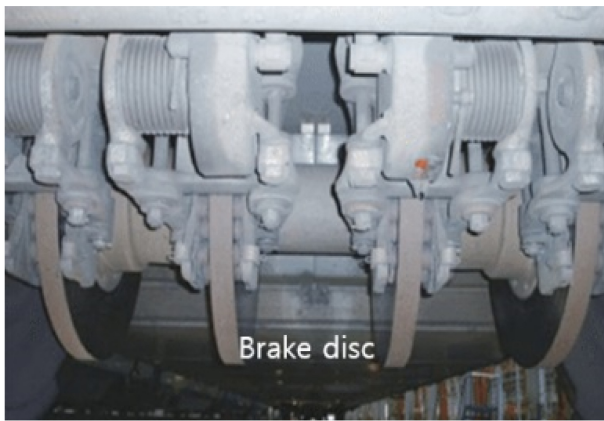
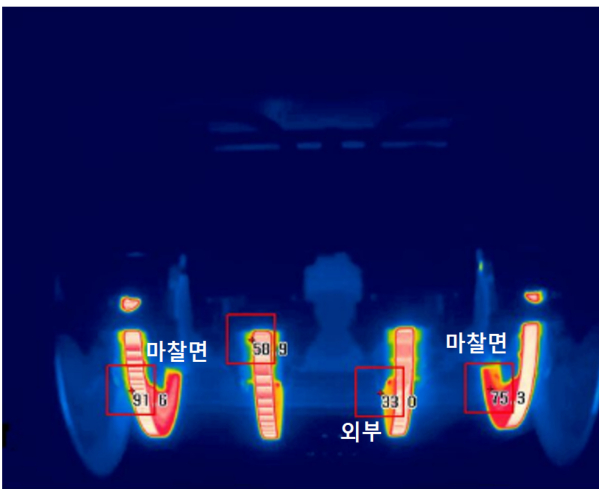
Fig. 8 Condition diagnosis for railway brake discs

Fig. 8에 보여준 바와 같이 제동디스크의 정상 시 온도는 25-35°C 사이를 유지하고 있으며 제동패드와 제동디스크의 제동에 의한 마찰열이 발생하고 주행 중 냉각되면서 75-90°C의

온도상태를 유지하고 있다.

Fig. 8에서 표시하는 온도는 외기온도, 마찰면 온도를 나타내고 있기 때문에 각각 다른 온도범위를 보여주고 있다. 또한 Fig. 9에서는 제동디스크의 개수가 다른 타입(냉각면 적용타입)의 철도차량에서의 온도상태를 보여주고 있으며 마찰시 제동 온도인 75°C 이내를 나타내고 있다. 철도차량의 제동디스크는 속도를 감속시키기 위한 감속제동을 하면서 역내로 진입하기 때문에 이와 같은 온도 범위가 측정되고 있는 것으로 보인다.

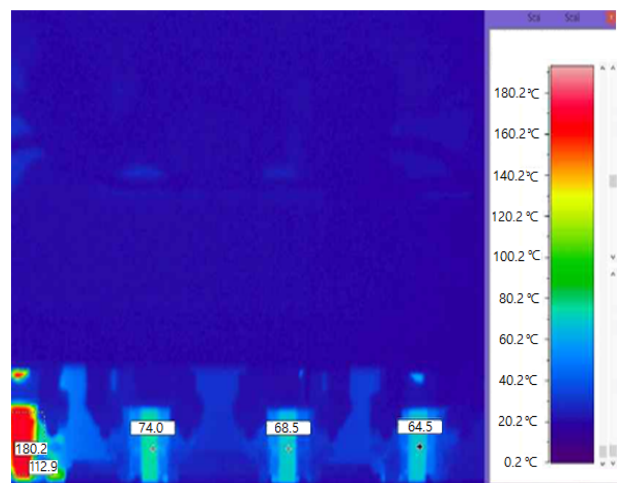
Fig. 10 Abnormal condition in brake discs

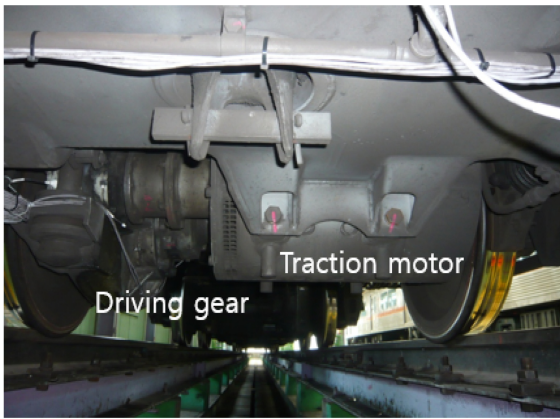
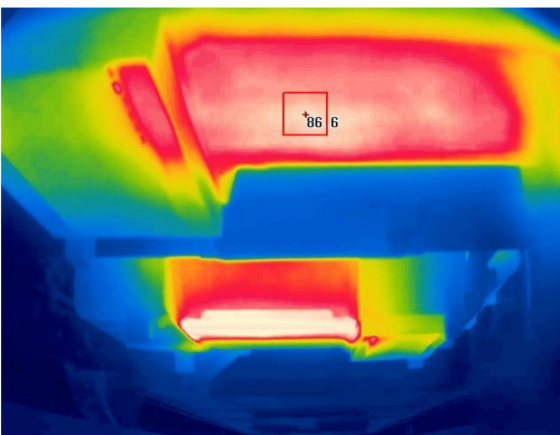
Fig. 11 Condition diagnosis for railway driving gear box

Fig. 11은 측정 대상기기 중에서 드라이빙 기어 기어의 정상 시 온도 90°C 이하의 온도 분포 측정 이미지를 보여준다. 감속 구동장치의 이상기준 온도(120°C)에 대하여 기준치 이상으로

검출되면 해당 기기의 이미지를 실화면으로 분석할 수 있으며 주행 중의 해당기기의 상태를 파악할 수 있었다.

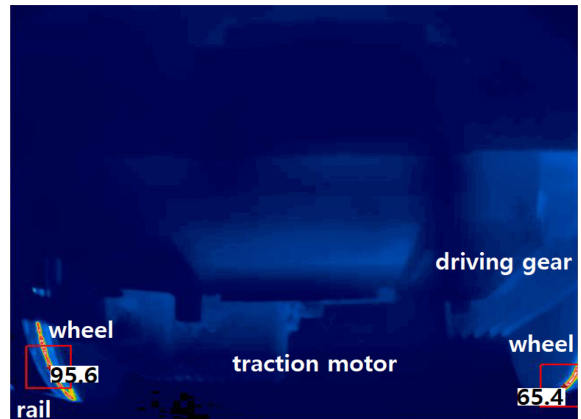
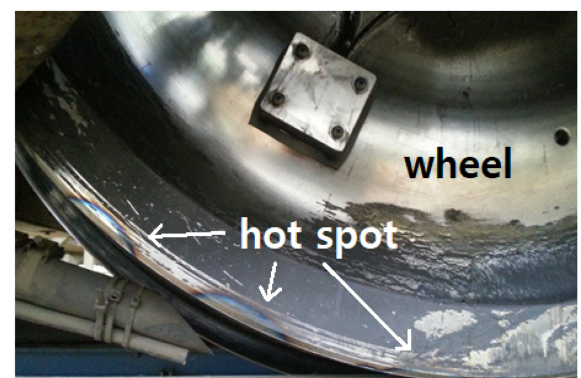
Fig. 12 Abnormal condition in railway wheel

Fig. 12는 주행 중인 철도차량 차륜표면의 적외선 열화상 온도 이미지를 나타낸다. 주행 차륜의 정상적인 측정 온도범위는 외기온도와 유사한 30°C 이내이지만 그림에 측정된 바와 같이 왼쪽 차륜은 95.6°C, 오른쪽 차륜은 93.6°C의 비정상적인 온도가 측정되었다.

실제 해당 차륜을 조사한 결과 차륜표면에 열반점(Hot Spot)이 관찰되었다. 이와 같은 현상은 레일위를 차륜이 주행하면서 미끄럼에 의한 마찰열이 발생하여 차륜표면 온도가 상승한 것으로 판단된다. 이와 같은 현상에 따라 차륜 찰상(Flat)이 발생하여 차륜표면에 손상이 발생할 수 있다.
